The **TOTAL TEST** software do allow the generation of reports in PDF format and customized paper forms. The report can include graphs and statistical data and can be easily filed.

**Seal and leakage test.**

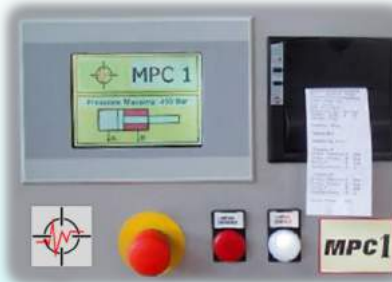
The test report do state all test phases and results together with other Company data and may be customised;

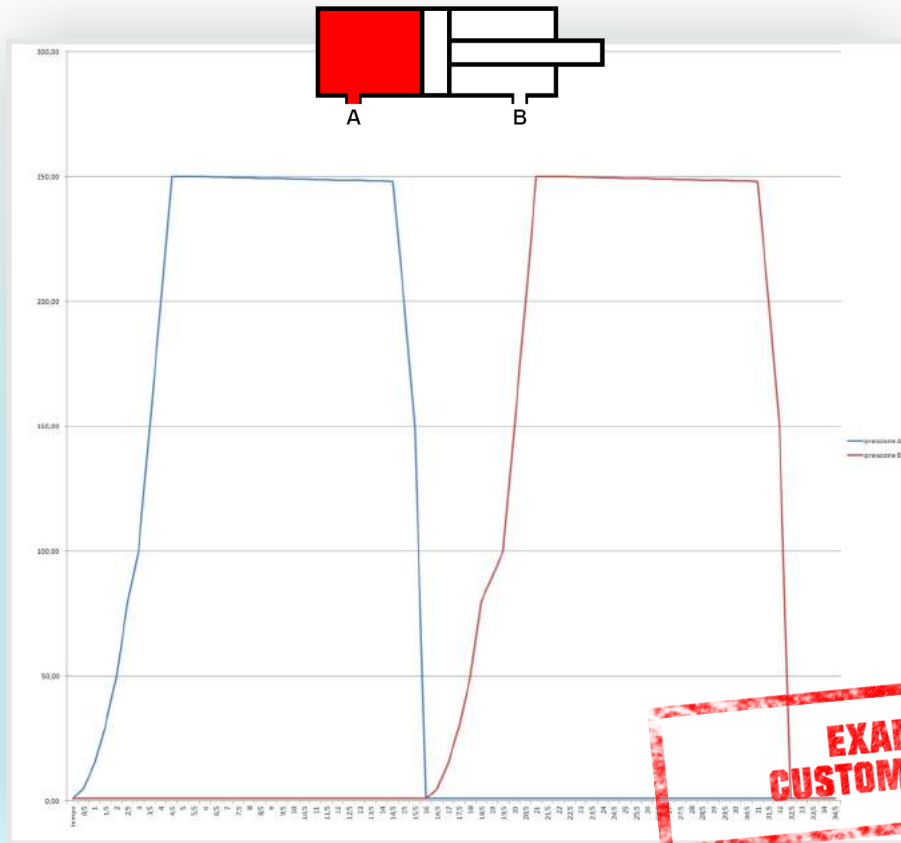
**EXAMPLE  
CUSTOM REPORT**

INTERPUMP HYDRAULICS INTERNATIONAL		IHI	
<b>CONTARINI</b>		Rev. Doc.	02
<b>Certificato di collaudo funzionale.</b>		Del	21/06/2012
<i>Testing report</i>		DOC.N°	97/13
		Data/Ora	18/03/2013
Comessa: CO 1301007	Quantità N°: 0005		
Work order n°:	Total quantity:		
Codice Disegno: XE442001040HM20	di N°: 0005

Drawing number:	Number of tested cylinders:		
Pres. Es. (Bar) 0200	Cnt. Olio ISO: 26/25/19		
Working pressure:	Oil impurities:		
Temp. Olio C° 043.6	Misura stelo (mm):		
Oil temperature:	Stroke:		
Operatore: Mario Rossi	Machine operator:		
<b>"Camera A"</b>		<b>"Camera B"</b>	
<i>Annulus side of the cylinder</i>		<i>Full bore side of the cylinder</i>	
Pres. Max. (Bar) 0200	Pres. Max. (Bar) 0200		
Maximum pressure:	Maximum pressure:		
Delta P: TEST OK	Delta P: TEST OK		
Pressure range:	Pressure range:		
Durata (m:s) 00:20	Durata (m:s) 00:20		
Time test (min/sec):	Time test (min/sec):		
Scorrimento (Bar)	Scorrimento (Bar)		
Break of pressure:	Break of pressure:		
Esito collaudo: PROVA POSITIVA	Data/Ora: 18/03/2013 - 15:36		
Test results report:	Date/Time:		
Cicli alta pressione N°: 001	Tempo totale (h:m:s): 00:06:54		
Number of cycles with high pressure:	Time test:		
<b>Riepilogo Final results</b>			
Comessa: CO 1301007	Quantità pezzi N°: 0005

Work order n°:	Total quantity:		
Codice Disegno: XE442001040HM20	Operatore: Mario Rossi		
Drawing number:	Machine operator:		
Cilindri conformi: 0005	Cilindri non conformi: 0000		
Conformity:	Not conformity:		
Note:			
Documents attached:			
<p>Si conferma che la Contarini Leopoldo S.r.l. ha costruito il cilindro seguendo scrupolosamente le richieste specifiche del cliente riportate nel disegno costruttivo contrassegnato dal timbro e dalla firma del cliente e che il controllo dimensionale ed il collaudo funzionale hanno dato esito positivo.</p> <p>The company Contarini Leopoldo S.r.l. confirms that the cylinders have been executed strictly following the customer specifications, indicated on the constructive drawing signed and stamped for approval by the Customer, and that the dimensional and the hydraulic inspection gave a positive outcome.</p>		<p>Responsabile del Sistema di Gestione della Qualità:</p> <p>Quality manager:</p> <p>CONTARINI LEOPOLDO S.r.l. Società Unipersonale Via A. Volta, 34 - 48022 Lugo RA - ITALIA Tel. 0994 44111 - Fax 0994 44112 C.S. euro 48.000,00 - R.E.A. di Bologna 48017 Reg. Imp. di Bologna, C.F. e P.IVA n. 00956710397</p>
